A ESTABILIZAÇÃO DO TALUDE DO NÓ DE MALVEIRA NA A21. UM PROJETO DE INTEGRAÇÃO DE ENGENHARIA GEOTÉCNICA E NATURAL.

Carlo Bifulco¹, Anabela Marcos Pereira¹, Vera Calado Ferreira², Ana Pinto Mota², Lara Rodrigues Martins², Francisco Castro Rego¹

Sumário

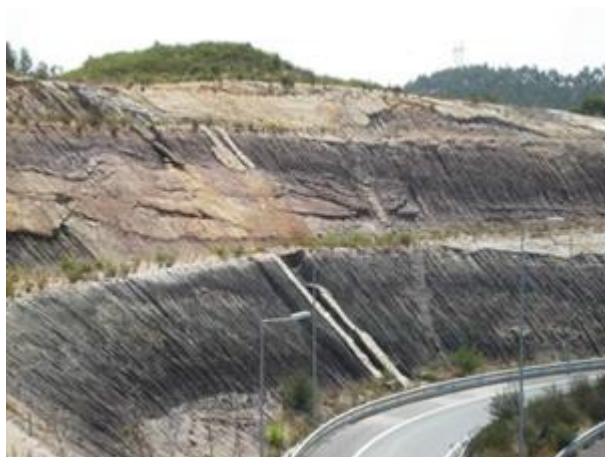
No talude era visível o caracter irregular dos estratos litológicos (figura 1), bem como a sua variabilidade e alternância.

Fig.1. Perspetiva geral do talude de escavação do nó da Malveira (sentido A8-Malveira)

Nos panos superiores e na encosta contígua, o talude apresentava uma predominância de formações areníticas, frequentemente sobreconsolidadas; enquanto na parte inferior do talude prevaleciam formações de natureza argilosa, siltosa e argilo-margosa. A superfície apresentava-se na sua generalidade sem revestimento vegetal, à

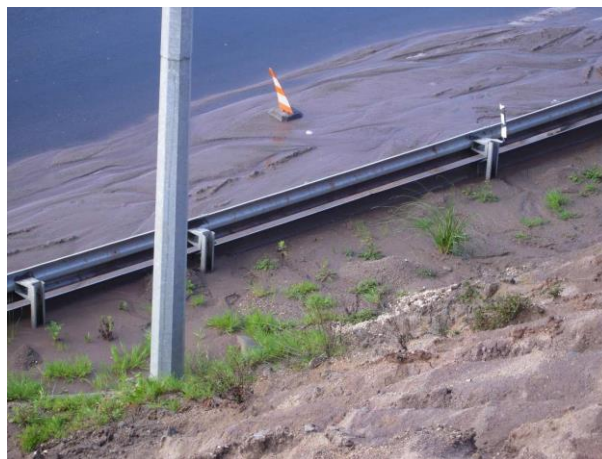
- Assoreamento de órgãos de drenagem superficial existentes no alinhamento da zona preferencial de escorrência de água no topo do talude.
- Rotura e colapso dos órgãos de drenagem existentes nos panos dos taludes e nas banquetas no alinhamento do caminho preferencial das águas de escorrência, com o conseqüente insuficiente encaminhamento das águas e arrastamento dos materiais dos taludes para a valeta da plataforma rodoviária. Na sequência de episódios de pluviosidade intensa, verificava-se ainda a mobilização de volumes consideráveis de materiais, ficando parte destes retidos pelas guardas de segurança da rodovia e outros arrastados para a plataforma rodoviária, numa zona em que o traçado se desenvolve em curva com evidentes conseqüências para a integridade da via e circulação rodoviária (figura 2);

Fig.2. Materiais finos para a plataforma rodoviária

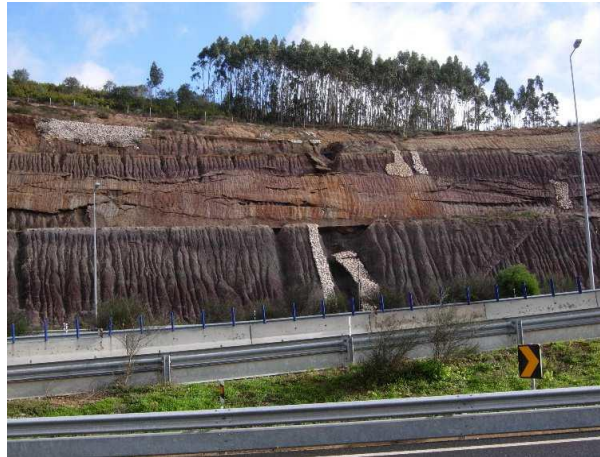
- Escorregamentos rotacionais nos panos superiores do talude, em formações com carácter terroso ficando estes retidos nas banquetas de estabilização.
- Ravinamentos superficiais e profundos em todos os panos do talude (figura 3).

- Colapso de algumas das obras de reparação e reabilitação realizadas no talude: máscaras argamassadas e drenantes e órgãos de drenagem superficial (figura 3).

Fig. 3. Ravinamentos superficiais e profundos ao longo de todos os panos do talude; colapso de algumas obras de reparação realizadas.

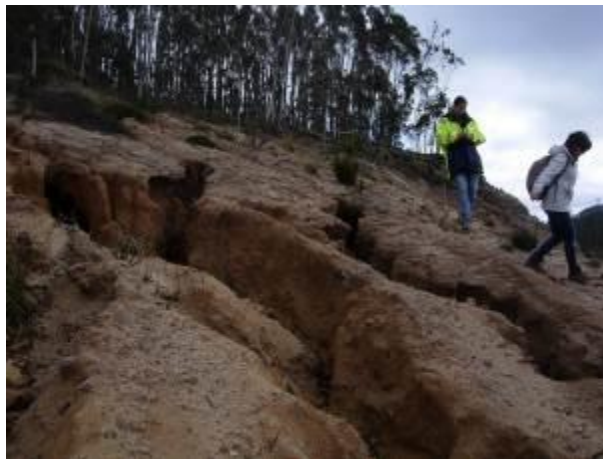
- Linhas de escoamento superficial aleatórias com maior incidência na crista do talude e nos terrenos sobranceiros, onde eram visíveis sulcos escavados pela água, por vezes com profundidades e larguras métricas (figuras 4, 5).

Fig.4. Sulcos escavados pela água nos terrenos sobranceiros do talude

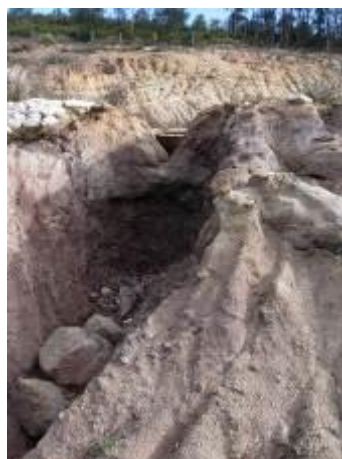
Fig.5. Sulcos muito profundos com mobilização de blocos de rochas

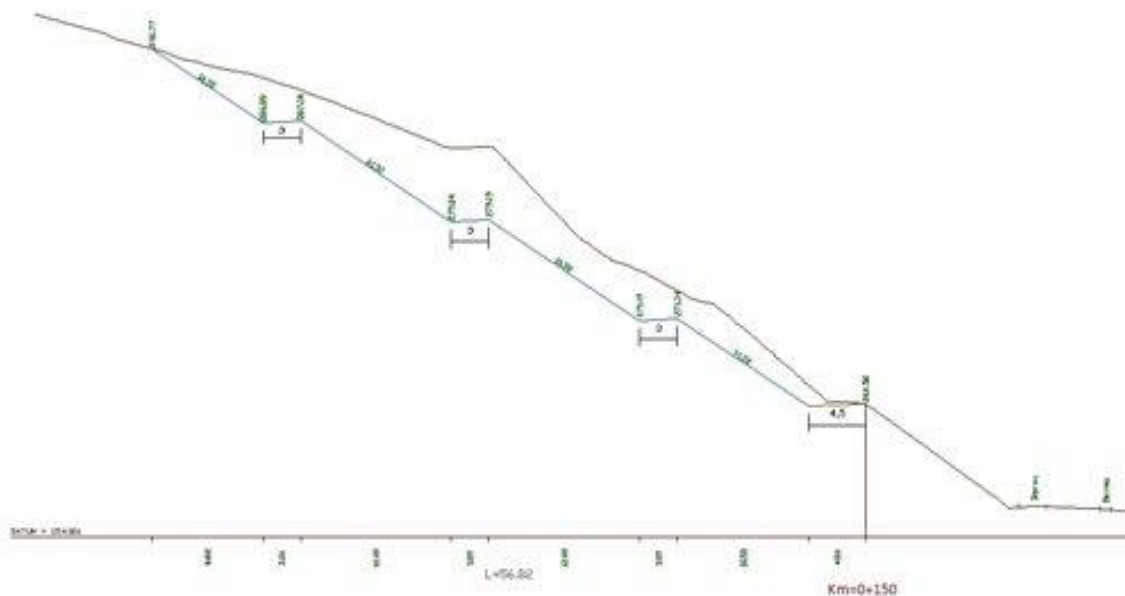
Fig.6. O perfil existente na seção de maior altura, em preto; em azul o novo perfil de projeto.

Face ao exposto considerou-se a modelação geométrica do talude, como referido mantendo o talude existente no pano inferior e reperfilando os panos superiores a uma geometria de 1/1.5 (V/H), com alturas máximas de 8 m, e com banquetas com 4,5 e 3,0 m de largura de acordo com o perfil tipo (figura 6).

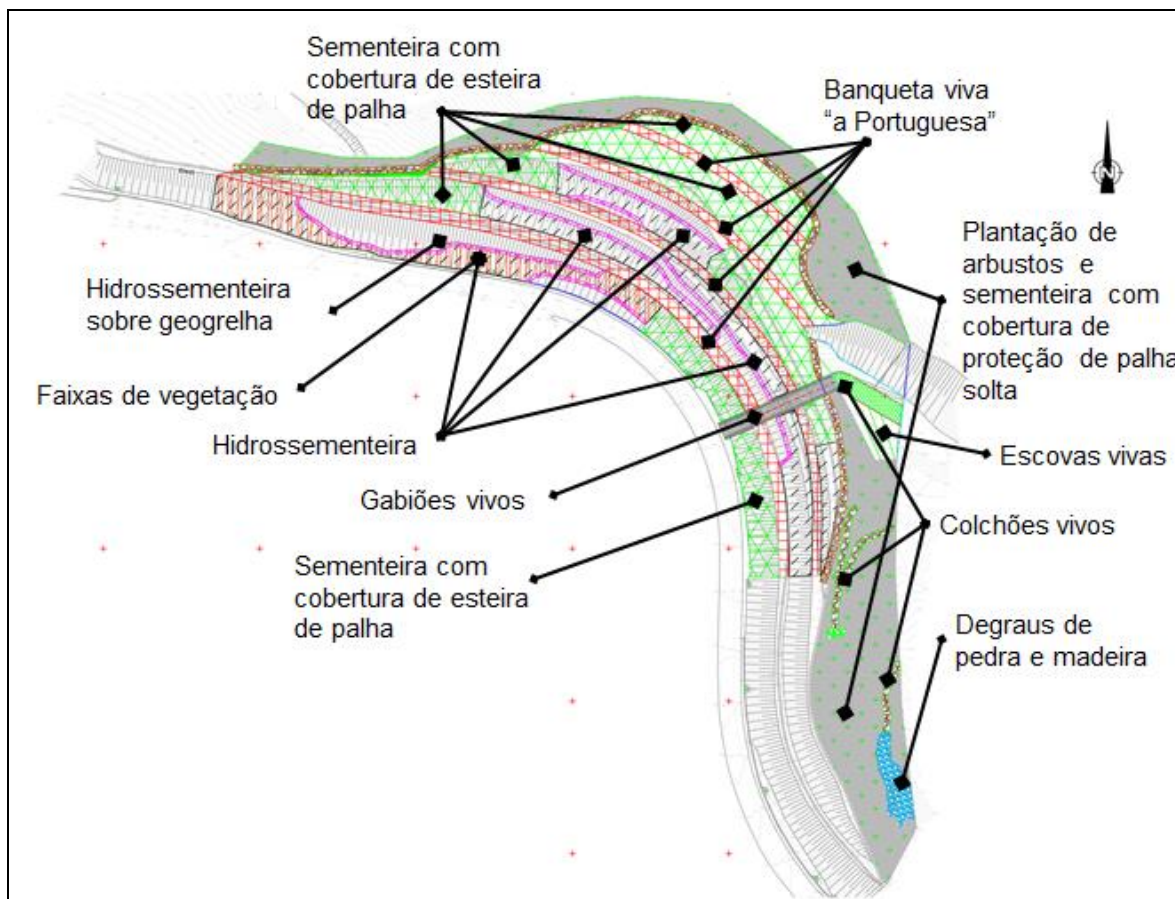
Fig.7. Zonamento por tipo de intervenção de engenharia natural

As técnicas de engenharia natural definidas em projeto foram ajustadas à medida da nova configuração do talude e das obras de drenagem previstas, como é próprio de um Projeto-Piloto. Na figura 7 apresenta-se a localização das diferentes técnicas a instalar no talude, com os diferentes objetivos de proteger os taludes da erosão

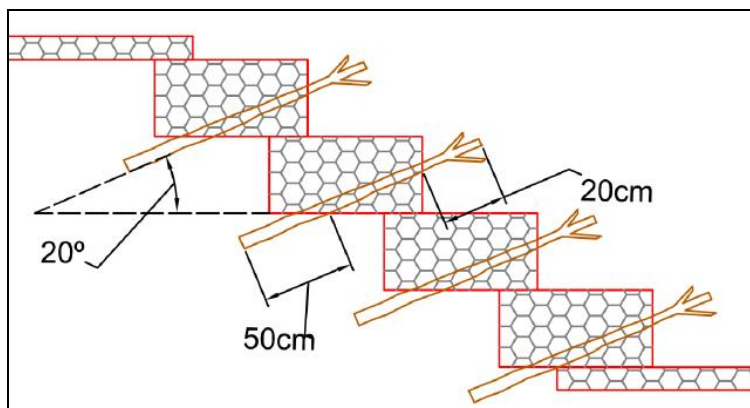
Fig.8. Esquema da instalação de estacas nos gabiões vivos

ancoragem de modo distribuído e para a sua estabilidade geral. A vegetação produzida pelas estacas tinha também por objetivo conferir um efeito estético que mitigasse o impacto visual das estruturas. Foi projetado incluir as estacas entre as pedras das estruturas dos gabiões, em posição sub-horizontal (conforme o esquema da figura 8); foi evitado colocar as estacas entre as camadas de gabiões com o fim de evitar por um lado o esmagamento das mesmas devido ao peso das estruturas e por outro que o desenvolvimento das estacas não pudessem interferir com o posicionamento dos gabiões a longo prazo.

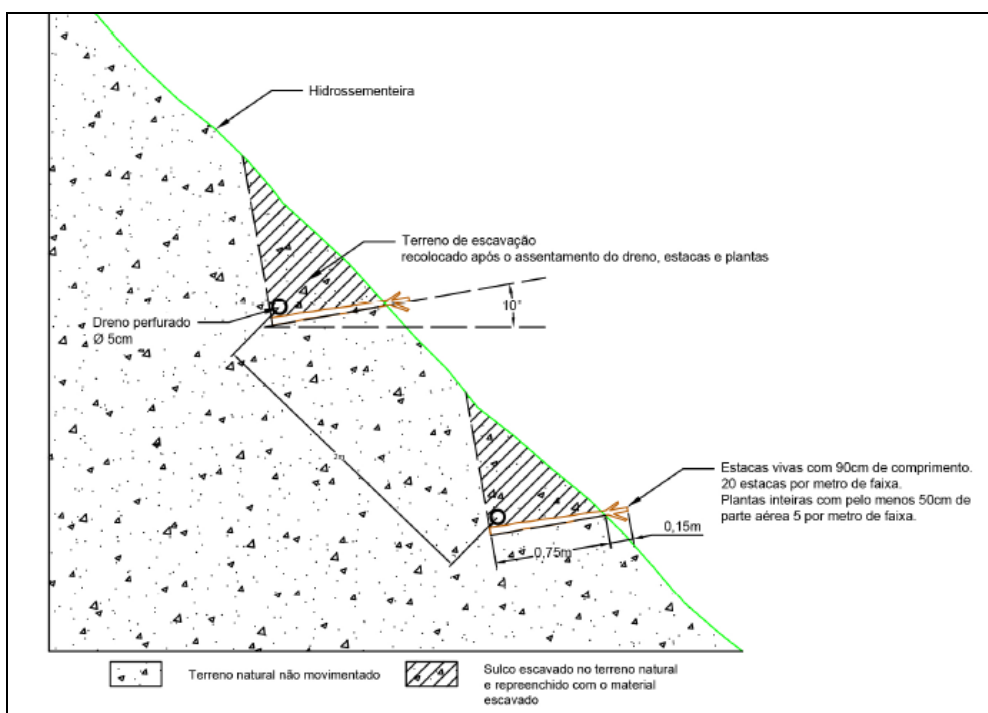
Fig.9. Seção tipo das faixas de vegetação, esquema de instalação de estacas e plantas arbustivas

Nos taludes argilosos com inclinações de 45° com o propósito de estabilizar a superfície do talude com os sistemas radiculares das plantas, foi decidido aplicar a técnica das *faixas de vegetação*, utilizando estacas e plantas de arbustos como ilustrado no esquema apresentado na figura 9, colocados na posição sub-horizontal típica das técnicas de engenharia natural.
