# A ENGENHARIA NATURAL NO TALUDE DO NÓ DE MALVEIRA NA A21, UM ANO DEPOIS DA SUA RENOVACÃO. QUESTÕES OPERACIONAIS, RESULTADOS E SUCESSOS

*Em 2014 foi implementado um Projeto-Piloto pela Infraestruturas de Portugal S.A. (IP) para a estabilização do talude de escavação rodoviário do Nó da Malveira da A21, utilizando técnicas convencionais e de Engenharia Natural (EN). O talude construído em 2009, com 400 m de extensão e 40 m (altura máxima), fora submetido a processos de erosão, pondo em risco a segurança na circulação rodoviária. A obra foi realizada sobre um solo estéril e desprovido de húmus e num período adverso para as técnicas de EN. Os resultados dos trabalhos efetuados podem ser considerados, na generalidade, positivos e algumas situações muito positivos.*

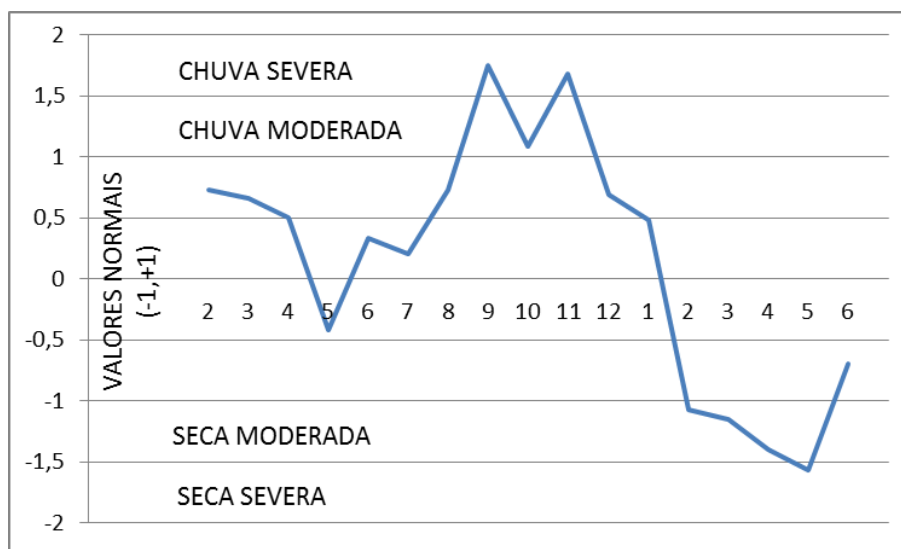
Analisando o diagrama da Figura 1 é possível afirmar que o período setembro-novembro 2014 foi um período com chuvas severas e que, ao contrário, desde fevereiro até junho 2015 as chuvas ficaram aquém do normal, sendo possível definir o período fevereiro-maio 2015 como um período de seca para a bacia hidrográfica das Ribeiras do Oeste.

**Fig. 1. *STANDARD PRECIPITATION INDEX* acumulado por três meses SPI3, da bacia hidrográfica Ribeiras do Oeste, onde se encontra a Serra de Malveira, desde fevereiro 2014 até junho 2015**

Ainda observando o SPI3 (Figura 1), verificamos que a instalação de estacas e as sementeiras ocorreram nos meses com menor ocorrência de chuva, facto que não contribuiu para o desenvolvimento das plantas no curto prazo. Deste modo as chuvas severas que se fizeram sentir em setembro e novembro, provocaram diferentes impactos sobre as superfícies ainda desprovidas de proteção.

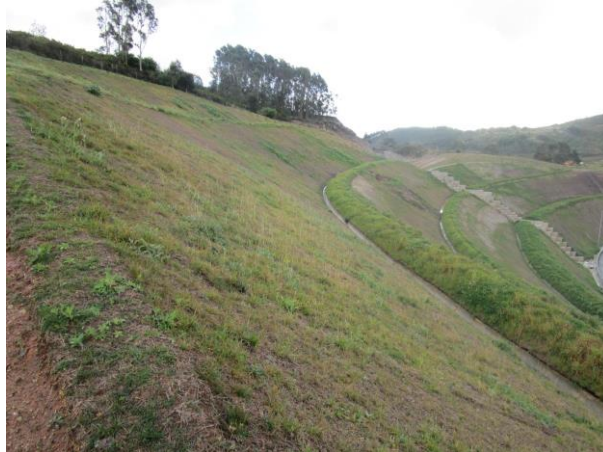
A sementeira com esteira de palha, apesar do atraso relativamente à época favorável, teve capacidade de produzir plântulas logo em julho. Com as chuvas do Outono, as sementeiras produziram uma densa cobertura de herbáceas na maior parte do talude, atingindo o seu aspecto mais luxuriante no período entre novembro de 2014 e maio 2015 (Figura 2). A cobertura vegetal não foi homogénea devido a:

- Numa área limitada, ocorrência de erosão da camada superficial do solo, mesmo sob a esteira de palha, pelas chuvas excepcionais ocorridas em setembro.

Estes problemas conduziram a uma colonização dispersa dominada por espécies de gramíneas, em 40% da área de superfície intervencionada. Os outros 60% da área foram cobertos por vegetação muito densa composta quer por espécies de leguminosas quer de gramíneas.

**Fig. 2. Sementeira com palha e cobertura de esteira de palha, 4º e 5º panos de talude, janeiro de 2015**

- (i) Substituição das estacas instaladas no final de julho e que não sobreviveram, na época do inverno, o período mais favorável para estas enraizarem;
- (ii) Reforço da cobertura herbácea, com sementeiras manuais de espécies de leguminosas, nas áreas onde a sementeira com cobertura de esteira de palha não produziu uma cobertura

uniformemente densa e onde a hidrossementeira produziu uma cobertura dominada por espécies de gramíneas. O período melhor por este reforço será o mês de fevereiro.

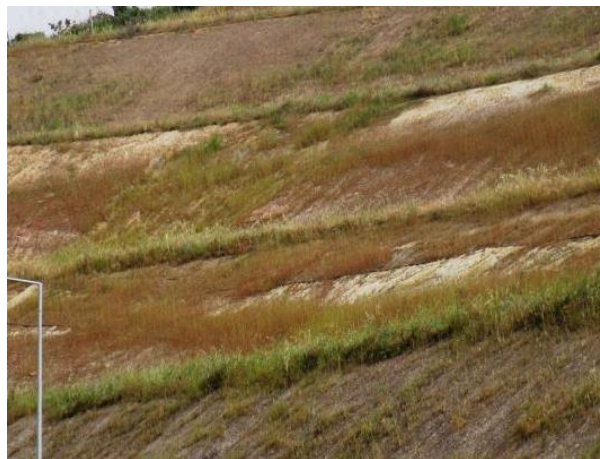
No período decorrido entre o reperfilamento do talude (abril e maio) e a realização da hidrossementeira (dezembro), as chuvas do Outono ravinaram a superfície do talude, desprovida de vegetação. A primeira hidrossementeira, em outubro de 2014, não teve sucesso algum devido às chuvas intensas ocorridas imediatamente após a sua execução, que lavaram as fibras de suporte bem como as sementes. A segunda hidrossementeira, realizada em dezembro de 2014, produziu desde março uma cobertura herbácea significativa (Figura 3) composta na sua maioria por espécies de gramíneas, apesar das espécies de leguminosas constituírem 60% da mistura semeada. Admite-se que as fibras e os adesivos usados não foram suficientes para fixar as sementes de leguminosas ao solo do talude.

**Fig. 3. Panorâmica da hidrossementeira, 2º e 3º panos de talude, maio de 2015**

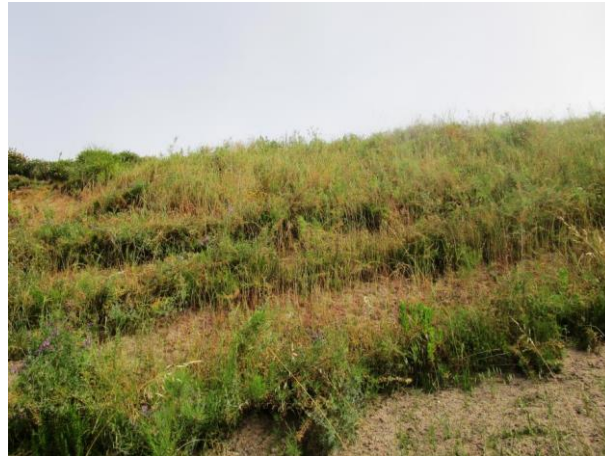
presas na linha de arbustos e contribuíram neste sentido para criar densas barreiras verdes (Figura 4). A aplicação desta técnica foi muito satisfatória. A plantação, realizada em julho, num solo desprovido de húmus, provou a sua efetividade e capacidade de “reciclar” as sementes da hidrossementeira entre as faixas. Com esta técnica obteve-se um dos melhores resultados do projeto.

**Fig. 4. Faixas de vegetação, maio de 2015**

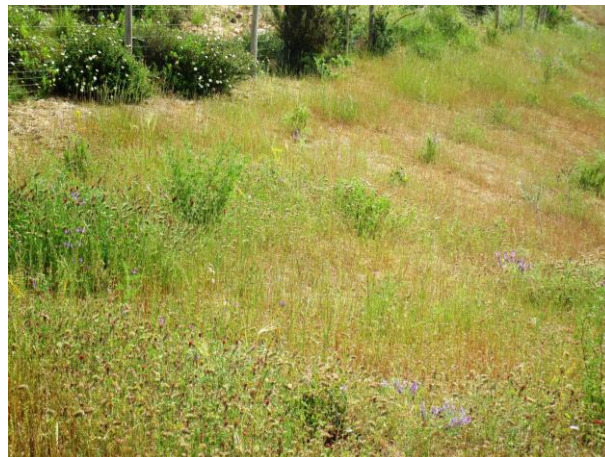
Nas áreas superiores do talude, com menor pendente, a reconstrução da cobertura vegetal com a plantação de arbustos e sementeira com cobertura de palha foi um sucesso (Figura 5). O tapete denso de herbáceas e arbustos emoldura o talude. Observando o estado das herbáceas, deduz-se que a “poda” realizada pelos coelhos-bravos, que ali pastam, estimulou a produção de maior quantidade de raízes e de rebentos; os excrementos de coelho contribuem de igual modo para o aumento de matéria orgânica do solo. À semelhança do anterior, com esta técnica obteve-se um dos resultados melhores do projeto.

**Fig. 5. Sementeira com cobertura de proteção de palha e plantação de arbustos, pormenor do lado Norte, maio de 2015**

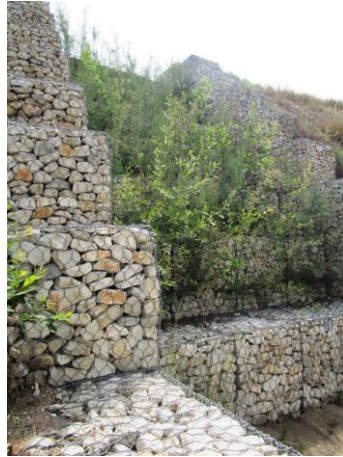
O objetivo de dotar a descida de degraus com estacas de plantas ribeirinhas, para além de dissimular o impacto da sua estrutura, pretendeu aumentar, de forma distribuída, a ancoragem da estrutura drenante, e simultaneamente contribuir para a redução da velocidade da água e favorecer assim o depósito do transporte de sólidos. As estacas que foram instaladas em maio e junho enraizaram com grande sucesso (Figura 6). No

entanto, as estacas instaladas nas laterais dos gabiões no final de julho morreram (em cerca de 95%), mesmo com o suporte de rega gota-a-gota durante o período mais seco.

**Fig. 6. Gabiões vivos do 3º pano de talude, maio de 2015**

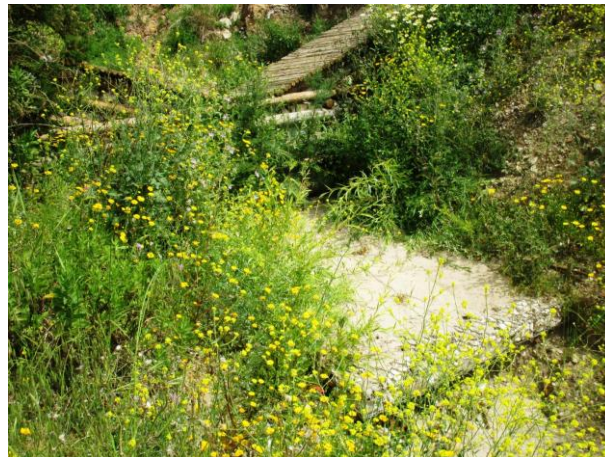
Esta técnica foi instalada em julho, verificando-se a sua eficiência técnica e o enraizamento das estacas (Figura 7), na consolidação das estruturas e na consolidação do canal de escoamento.

**Fig. 7. Degraus de pedra e madeira, maio de 2015**

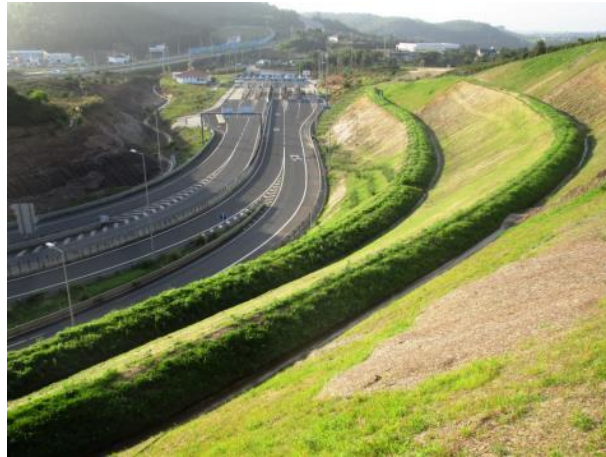
A aplicação desta técnica, especificamente projetada nesta ocasião para impermeabilizar as banquetas entre os panos de talude, apresentou resultados muito satisfatórios. Em novembro (Figura 8) o aspeto exuberante da vegetação das banquetas, semeada em terra viva, apresentava bem o contraste com a vegetação do talude ainda esparsa, semeada num terreno sem húmus. Sobre esta técnica inovadora encontra-se em preparação uma comunicação pormenorizada.

**Fig. 8. Banqueta viva “a Portuguesa” novembro 2014**

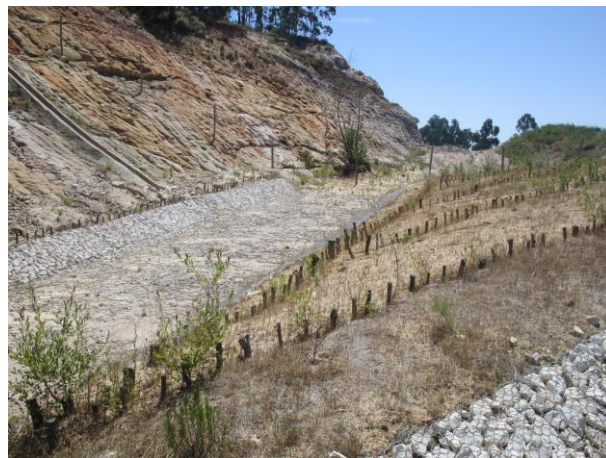
Nestas técnicas foram colocadas estacas, com o objetivo de facilitar o reencaminhamento das águas e proporcionar a consolidação do terreno, através do crescimento das raízes infiltradas por baixo dos colchões. Contudo estas implementações ocorreram no final de julho, e tal como as estacas nas laterais dos gabiões, ainda que regadas até setembro, morreram na sua maioria (Figura 9). Apenas algumas estacas se mantiveram vivas até ao final da época de crescimento, provavelmente devido à presença de água suspensa nos estratos geológicos que ocorrem.

**Fig. 9. Pentes vivos e colchão vivo, junho de 2015**
